Delrapport HAVPLAST

Marint avfall fra havbruksnæringen

NF rapport nr.: 10/2019

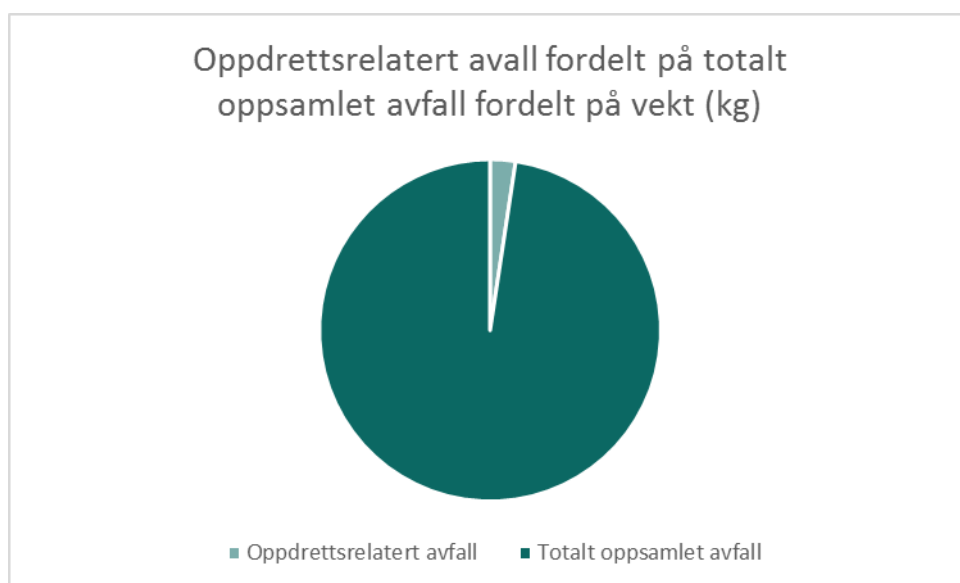
Figur 8: Oppdrettsrelatert avfall (2%) fordelt på totalt oppsamlet avfall fordelt på vekt (kg) på lokasjon 2.

Totalt ble det samlet inn 200 kilo avfall i ryddeaksjonen. Mye av det innsamlede avfallet bestod av rustent metall, kanner og isopor. Av disse 200 kiloene utgjorde tauverk 22,5 kg. Av disse 22,5 kiloene, kunne 4,9 kg kobles direkte til oppdrettsnæringen (Figur 8). Totalt ble det funnet 69 taustumper, hvor 14 av dem med sikkerhet kommer fra oppdrettsnæringen. De tauene som med sikkerhet kan identifiseres til oppdrettsnæringen, hadde i nesten alle tilfeller løkke i den ene enden. Det er likevel stor usikkerhet knyttet til de resterende tauene, og deres opphav. Ifølge de ansatte er det ikke usannsynlig at noen av de uidentifiserbare tauene kan stamme fra deres praksis. Av alt innsamlet avfall på denne lokasjonen, var tau den eneste kategorien som kan knyttes direkte til oppdrettsnæringen.
