RAPPORT

Strandkantdeponi Værøy Miljøstatus og prosessevaluering

SALT rapport nr: 1007

22.12.2014

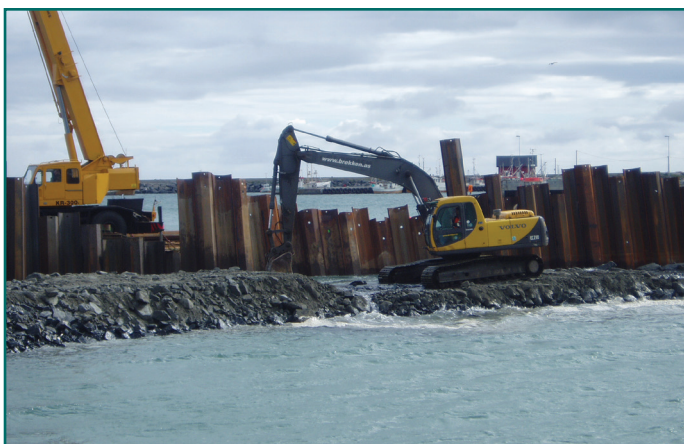
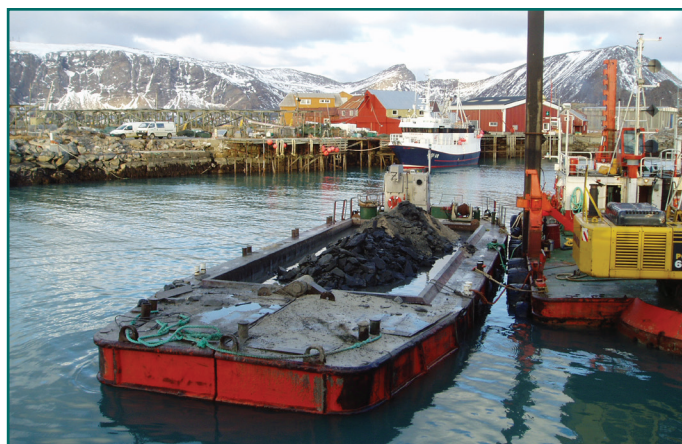
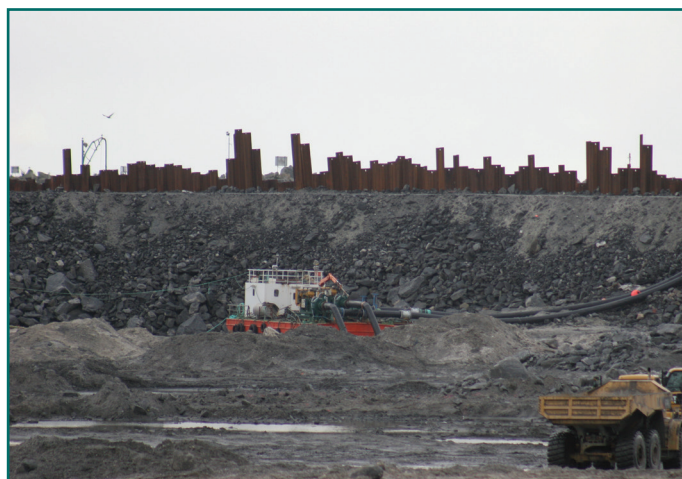
Detaljer fra hhv. Etablering av fangdam over Sørlandsvågen (øverst til venstre), mudring i Røssnesvågen (øverst til høyre), utpumping av vann i Sørlandsvågen (nederst til venstre) og tørrlegging av Sørlandsvågen (nederst til høyre). Alle foto: Kystverket

massene. En fangdam ble bygget tvers over vågen, på innsiden av fergeleiet. Fangdammen bestod av to tilstøtende steinfyllinger med sandmasser mellom. En midlertidig spuntvegg ble satt ned i sandmassene og steinmasser fra land ble kjørt ut på begge sider av spunten. Utpumping av 1,3 millioner kubikkmeter sjøvann ble gjennomført på ti dager. Under utdypingen ble det etablert dreneringsgrøfter som ledet til et sedimenteringsbasseng, før vannet nådde en pumpegrop der det ble pumpet ut av det tørrlagte området. Sedimenteringsbassenget bidro til å avvanne sedimentene slik at både rene og forurensede sedimenter inneholdt så lite vann som mulig og dermed tok opp mindre plass ved deponering. De rene massene fra utdypingen ble benyttet til å fylle opp store landområder som bl.a. anlegning av småbåthavn i indre havn, molo og ny vei. De forurensede massene ble lagt i deponi. Det ble også sprengt ved Seiklakken og ei grunne (til åtte meters dyp) i innseilinga til Sørlandsvågen. Disse sprengmassene ble karakterisert som rene og benyttet

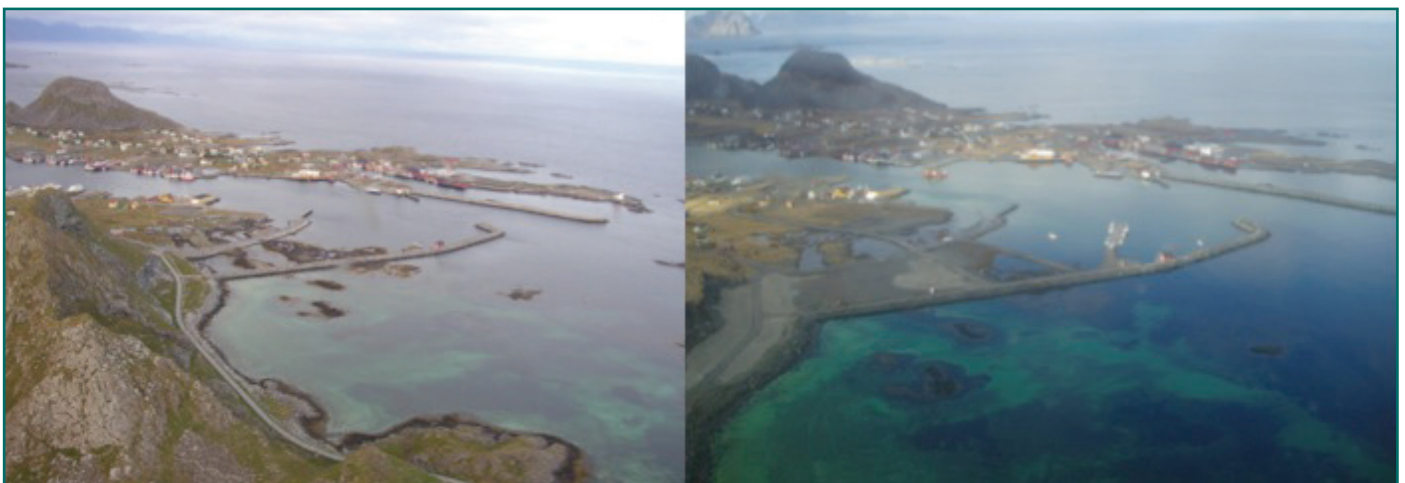
Før og etter deponering i 2006-2008. Foto: Kystverket

Det nederste deponi ble anlagt som et strandkantdeponi på Tyvnesholmen. Strandkantdeponiet ble etablert i henhold til forurensningsloven og Fylkesmannens vedtekter. Det ble lagt en godkjent tekstilduk i bunnen av deponiet for å forhindre utvasking og spredning av miljøgifter. Rene masser ble lagt over duken før de avvannede forurensede sedimentene ble deponert. Rene masser (silt, sand og sprengmasser) ble overdekt før et nytt lag med tekstilduk forseglet forurensningen innenfor.

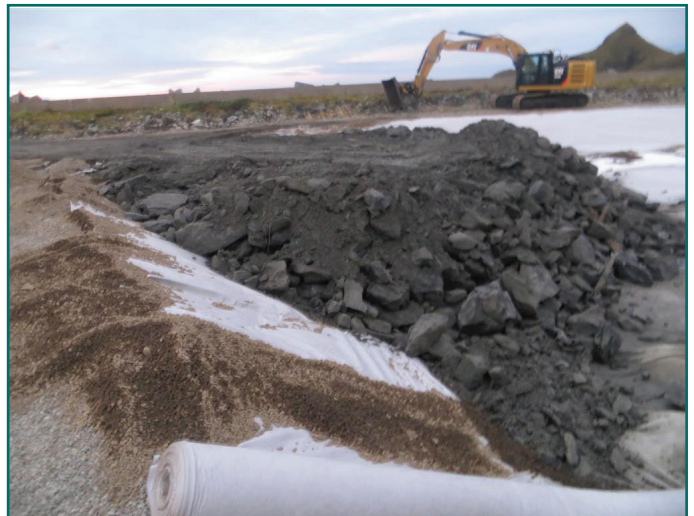
Detalj fra deponering i 2013. Legging av fiberduk. Foto: Kystverket

I 2013 utførte Kystverket en vedlikeholdsmudring der det ble tatt opp om lag 3500 m³ masser (leire, silt, mudder, sand, skjellsand og stein). Dette ble lagt i eksisterende strandkantdeponi på Tyvnesholmen med avrenning gjennom filtermasser og tekstilduk. Strandkantdeponiet ble avsluttet med inspeksjonskum i nedre del av deponiet, utenfor selve deponiet. Det ble etablert en inspeksjonskum for miljøovervåking som skal kunne dokumentere hvor godt selve deponiet holder på forurensningen.

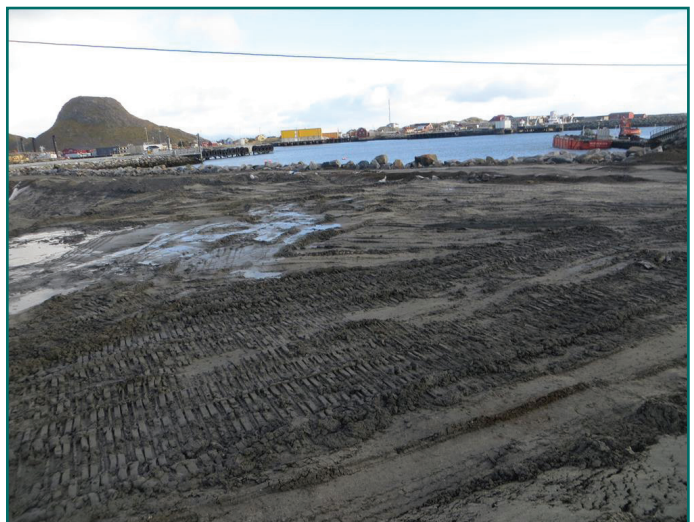
Ferdig tildekt deponi. Foto: Kystverket

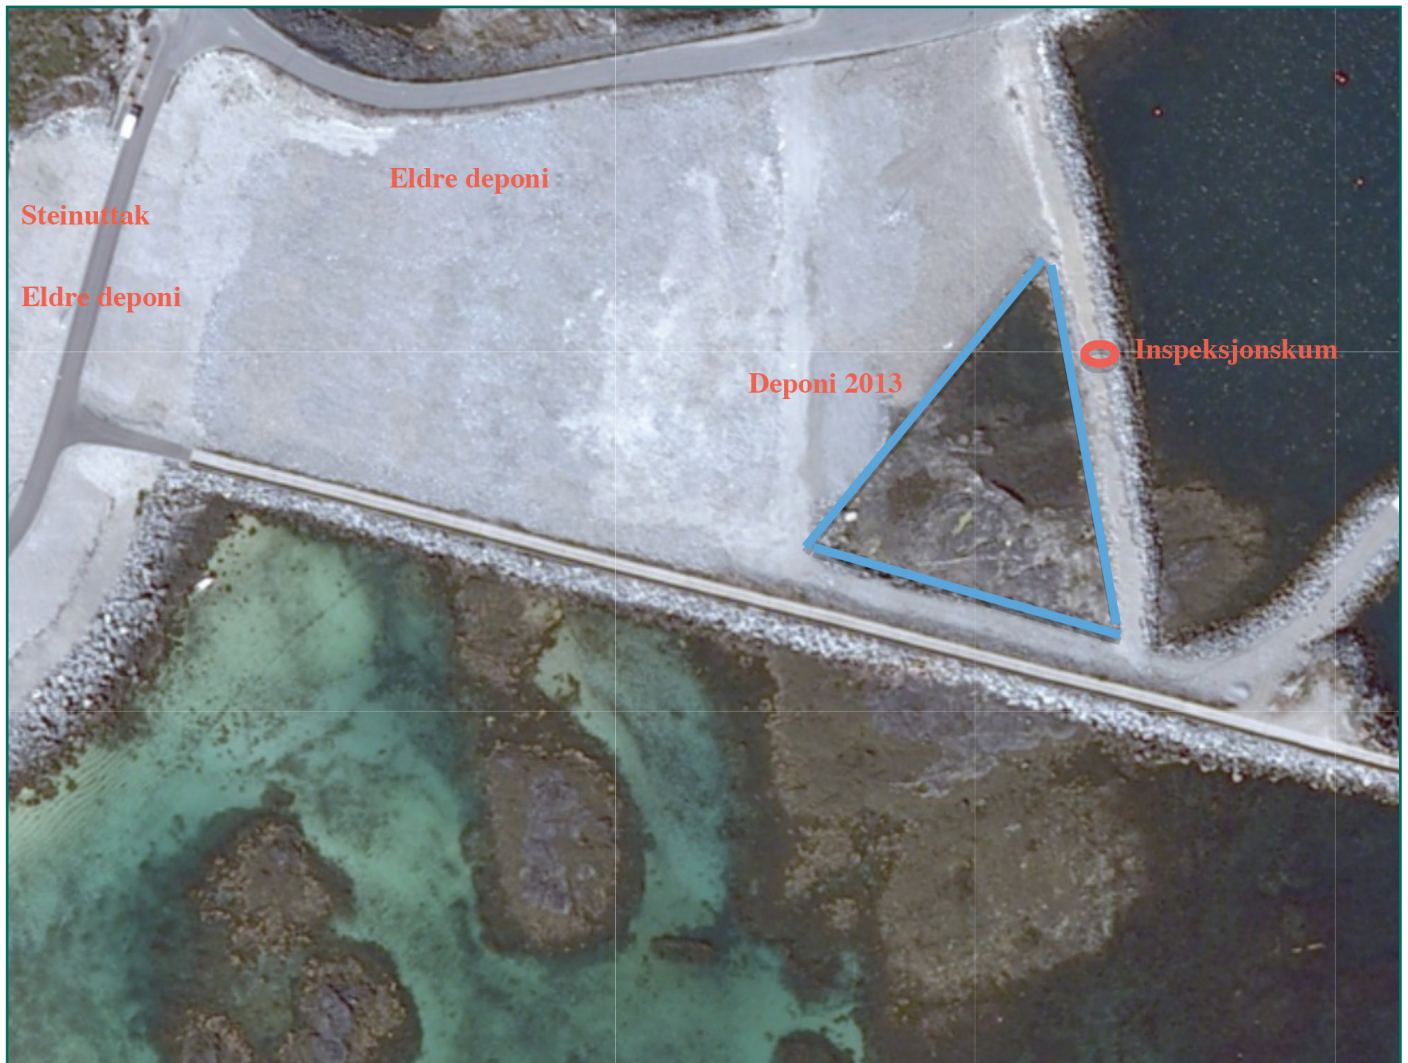
Flyfoto av SKD Værøy, Kartutsnitt fra Norgeskart.no

SKD Værøy består av to deponier der det i flere omganger er deponert forurensede og antatt forurensede marine sedimenter. For hver gang det har blitt plassert forurensede masser her, har deponiet blitt utvidet, forskriftsmessig utarbeidet med fiberduk og dekket med rene masser. Det er observert at fiberduken flere steder er eksponert og ikke tildekket med 0,5 m rene masser, som Fylkesmannen krever. Det er uvisst om dette er erodert vekk eller om det ikke ble jevnet godt nok utover ved anlegging. I det øverste deponiet er det svært liten fare for utlekking, da deponiet er anlagt i steinbruddet, der det er sprengt og tatt ut masser inntil 10 m ned i steingrunnen. Dette øverste deponiet er per definisjon ikke et strandkantdeponi, men et miljødeponi. For enkelthetsskyld benyttes likevel "SKD Værøy" som en fellesbetegnelse for begge deponiene. Etableringen av en miljøbrønn med prøvetakingsrør plassert lengst ned i strandkantdeponiet gjør det mulig å ta sigevannsprøver. Resultatene fra disse prøvene gir en indikasjon på om deponiet lekker miljøgifter. Strandkantdeponiet er avsluttet mot sjø, med en fylling og store steiner som barriere mot sjø. Utenfor ligger en molo som vil ta noe av for den største påvirkningen av dårlig vær.

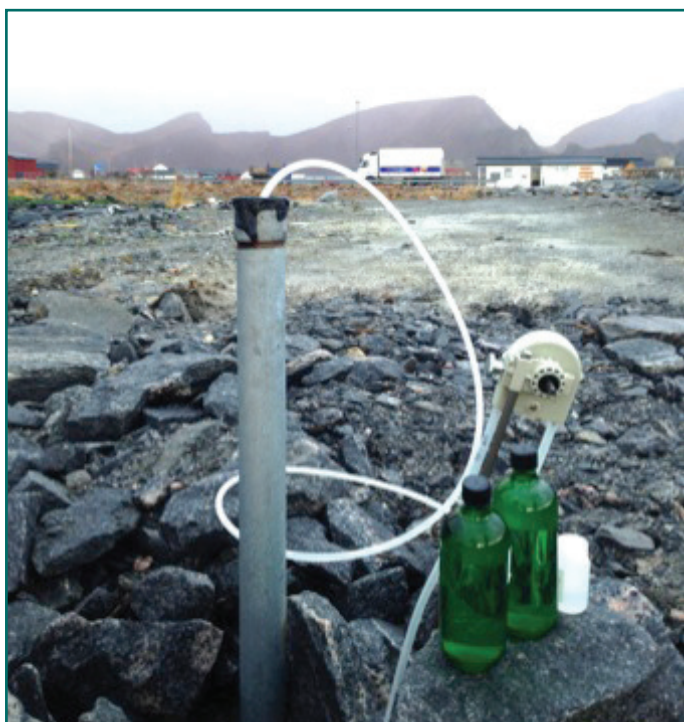
Prøvetaking fra miljøbrønn i SKD Værøy. Foto: SALT

Prøvetakingsrøret stikker om lag en meter opp fra bakkenivå. Ved hjelp av en vannsensor detekterte vi vann om lag 2,5 meter under bakkenivå. Vi benyttet en peristaltisk pumpe til å hente ut vannprøver fra deponiet. Vannprøvene var klare uten tegn til farge, presipitat eller lukt. Vannprøver til PAH og TBT ble tatt ut i 1L-prøver og oppbevart på glassflasker uten forbehandling. Vannprøve til analyse av tungmetaller ble oppbevart på 100 ml plastflaske. Prøvene ble sendt til ALS Laboratory Group Norway for analyse.
