RAPPORT

Miljøundersøkelse i Ramberg havn

1013

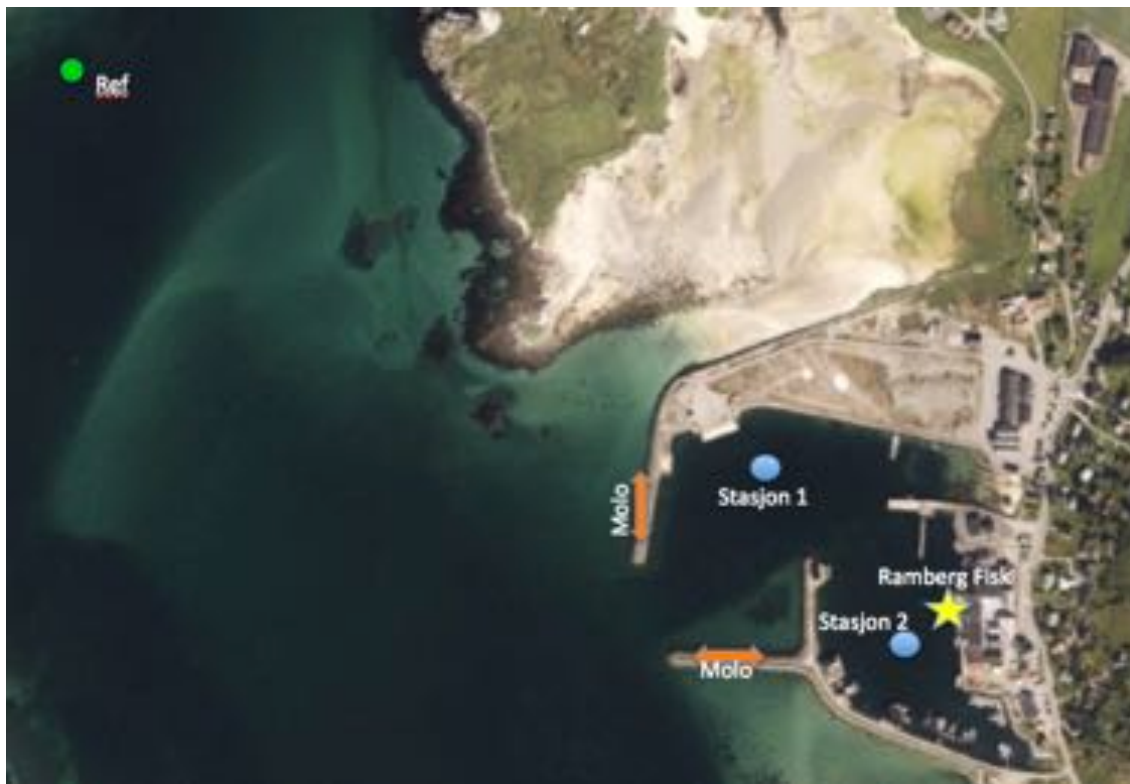
Figur 1. Oversiktskart over Ramberg indre og ytre havn. Punkter for prøvetakingsstasjoner, moloer og fiskebruk er lagt inn på kart. Nøyaktige posisjoner for prøvetakingsstasjoner er listet opp i tabell 2. Kartutsnitt fra Norgeskart.no

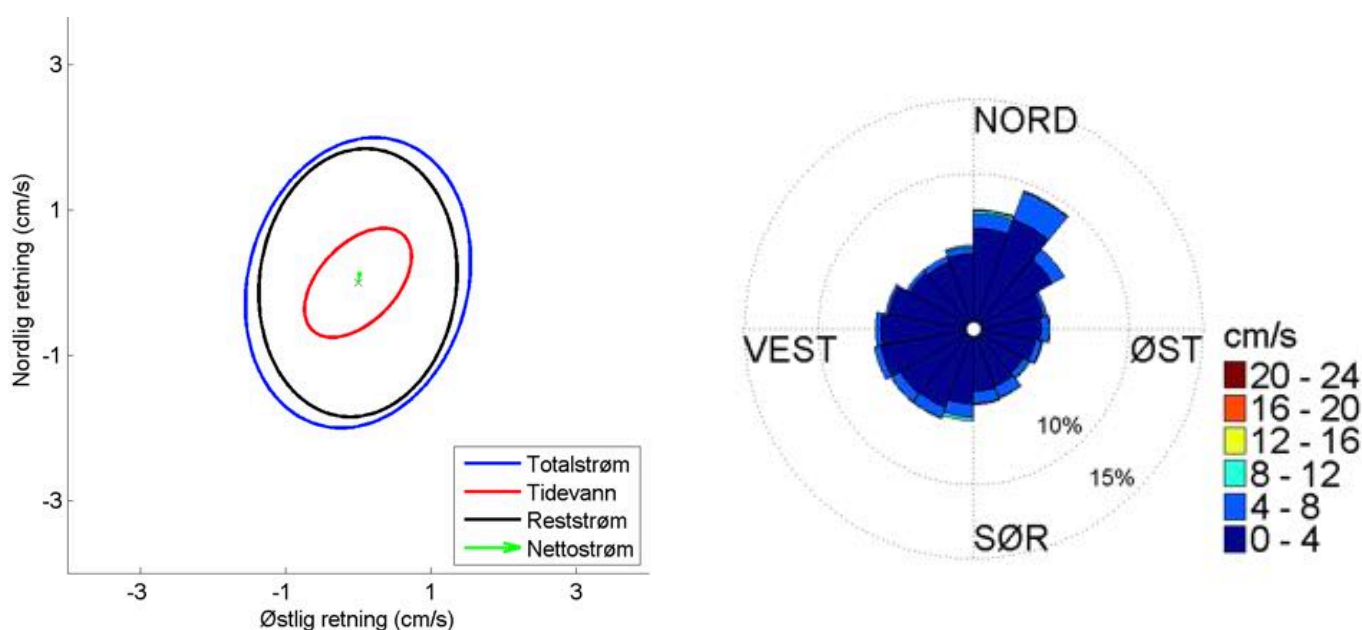
Figur 4. Strømmålinger som viser vanntransportretning (variansellipser –strøm, til venstre) og gjennomsnittshastighet for strøm (strømrose, til høyre) i Ramberg havn, målt ved stasjon 1.

Resultatene fra strømmåling i Ramberg havn (vedlegg 2) på stasjon 1 på 5 meters dyp viste at hovedstrømsretning og massetransport av vann er klart definert mot nord-nordøst (30 grader) og noe mer uklart i andre retninger, men med hovedvekt på en mindre returstrøm mot vest-sørvest. Det var liten sammenheng mellom retningsendringene og tidevannskiftene. Gjennomsnittlig strømhastighet var på 2,2 cm/s. 0 % av målingene er >10 cm/s da høyeste strømhastighet på 22,9 cm/s var en enkeltstående måling sammen med to målinger like over 10 cm/s. 22,5 % av målingene var mellom 10 og 3 cm/s, 55,5 % av målingene var mellom 3 og 1 cm/s og 21,7 % av målingene var < 1 cm/s. Se figur 4.

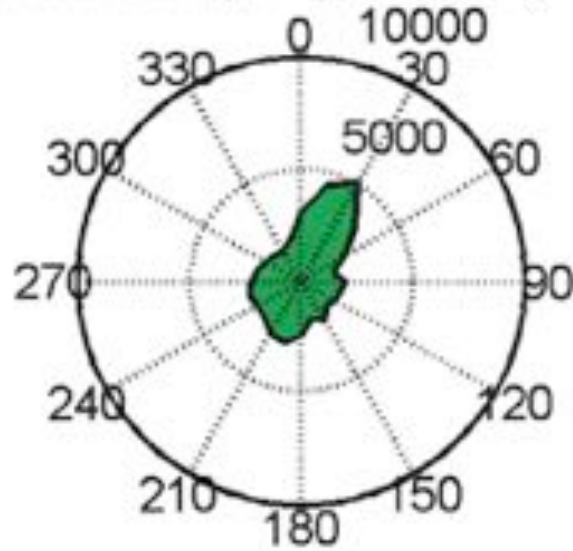
Ramberg (5m) - 2015

Total vanntransport $[(m^3/(m^2*s))*døgn]$

Strøm (cm/s)	Temperatur (°C)
Max	22.9	8.6
Min	0	4.9
Gj.snitt	2.2	6.7
% av målinger > 10 cm/s	0	
% av målinger < 10 > 3 cm/s	22.5	
% av målinger < 3 > 1 cm/s	55.5	
% av målinger < 1 cm/s	21.7	
85-prosentil (85 % av målingene er lavere enn denne verdien)	5.5	
Residual strøm	0.2	
Residual retring	12	
Varians	2.9	0.5
Standardavvik	1.7	0.7
Stabilitet (Neumanns parameter)	0.09
