RAPPORT

Miljøundersøkelse i Reine havn

SALT rapport nr: 1015

20.06.2017

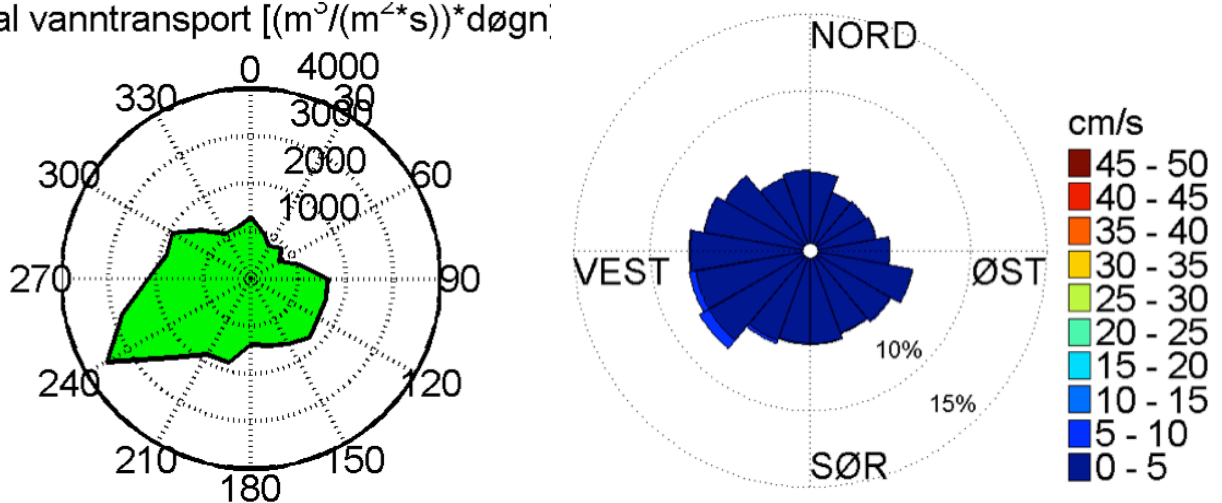
Figur 4. Strømmålinger som viser vanntransportretning (variansellipser –strøm, til venstre) og gjennomsnittshastighet for strøm (strømrose, til høyre) i Reine indre havn, målt ved stasjon 2.

Resultatene fra strømmåling i Reine havn (vedlegg 2) på stasjon 2 på seks meters dyp viser at hovedstrømsretning og massetransport av vann er definert mot vest med en liten returstrøm mot sørøst se figur 4. Gjennomsnittlig strømhastighet var 1,5 cm/s. Høyeste strømhastighet var 8,8 cm/s. 7 % av målingene var mellom 10 og 30 cm/s, 58,7 % av målingene var mellom 3 og 10 cm/s og 34,4 % av målingene var < 3 cm/s. Se figur 4. Dette er en svært lav vanntransport i delvis lukkede vannbasseng.

Reine havn har dårligst strømforhold med gjennomsnitts strømhastighet på 1,5 cm/s. Ramberg havn, som ikke har noen form for kulvert som påvirker vanngjennomstrømming, har imidlertid en gjennomsnittshastighet på 2,2 cm/s. Veifylling mot Reinefjorden er mest sannsynlig årsak til de dårlige strømforholdene.

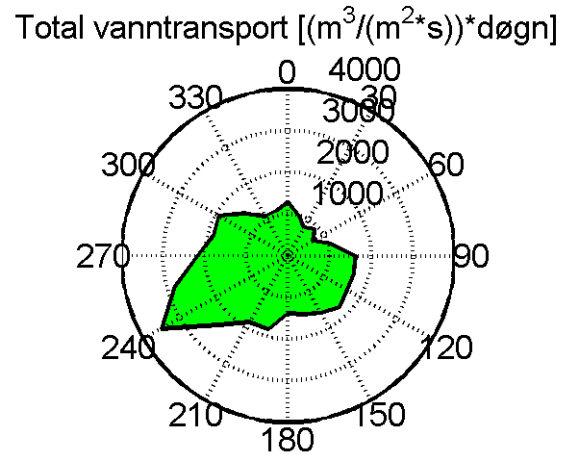
Vedlegg 2. Strømmålinger

Strøm (cm/s)	
Max	8.8
Min	0
Gj.snitt	1.5
% av målinger > 60 cm/s	0
% av målinger < 60 > 50 cm/s	0
% av målinger < 50 > 40 cm/s	0
% av målinger < 40 > 30 cm/s	0
% av målinger < 30 > 20 cm/s	0
% av målinger < 20 > 10 cm/s	0
% av målinger < 10 > 3 cm/s	7
% av målinger < 3 > 1 cm/s	58.7
% av målinger < 1 cm/s	34.4
95-prosentil (95 % av målingene er lavere enn denne verdien)	3.4
Residual strøm	0.3
Residual retning	228
Varians	1.1
Standardavvik	1.1
Stabilitet (Neumanns parameter)	0.2
